## Diagnostic amiante

*Diagnostic après travaux*

**Bâtiment N° ECA 234**

Dipek sàrl  
Parcelle n° 569  
Bâtiment N° ECA 234  
chemin des Rueyres 30

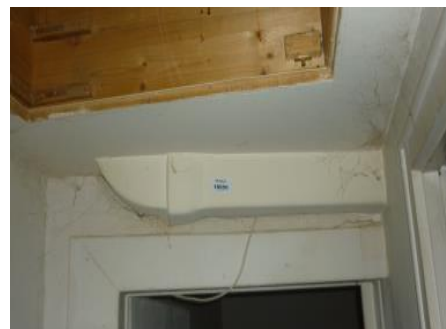
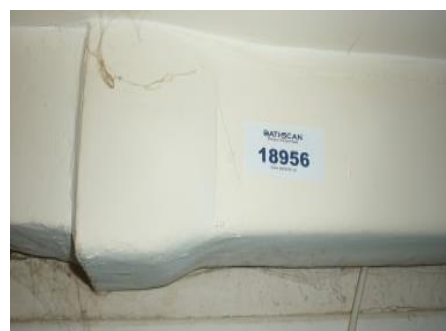
### Prélèvement n° 18956

**Niveau / Local :** 1er étage / Couloir

**Fonction :** Conduite de ventilation

**Matériau :** Fibrociment

**Amiante détecté**

**Déterminé par :** référence bibliothèque Batiscan

Conduite de ventilation en fibrociment

Avant travaux mais au plus tard le 11.12.2024

Informez le personnel technique et de maintenance. Procéder à une réévaluation en cas d'incidents, de modification de l'utilisation des locaux ou au plus tard après 2 à 5 ans. Effectuer évent. des mesures de la qualité de l'air.

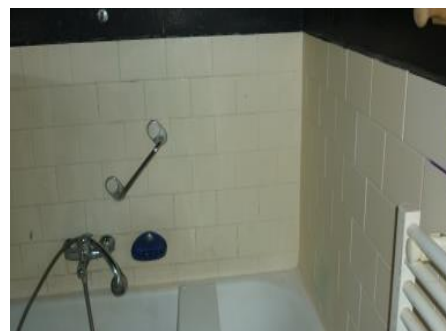
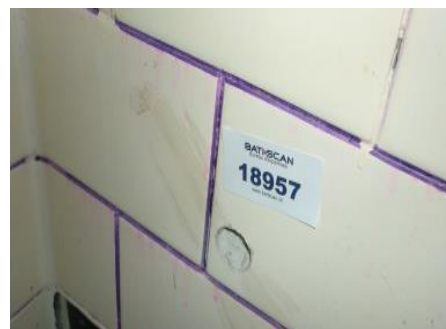
### Prélèvement n° 18957

**Niveau / Local :** 1er étage / Salle de bain

**Fonction :** Colle de faïences

**Remarque :** Faïence au mur collé avec de la colle grise

**sans Amiante**

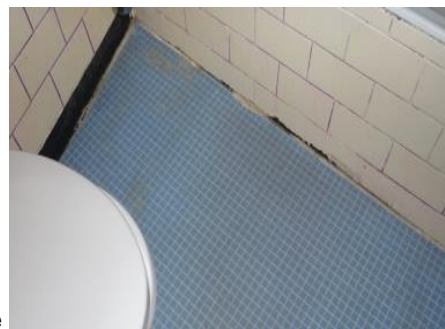
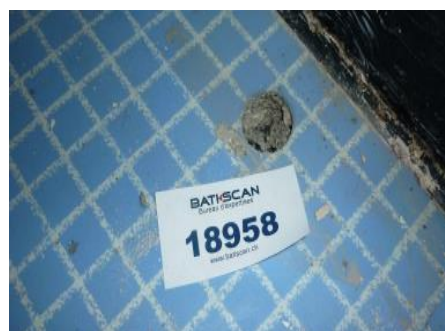
### Prélèvement n° 18958

**Niveau / Local :** 1er étage / Salle de bain

**Fonction :** Colle de carrelages

**Remarque :** Carrelage au sol collé avec de la colle grise

**sans Amiante**

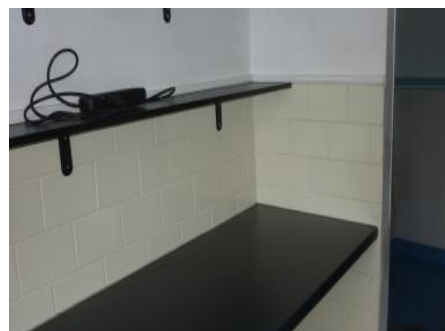
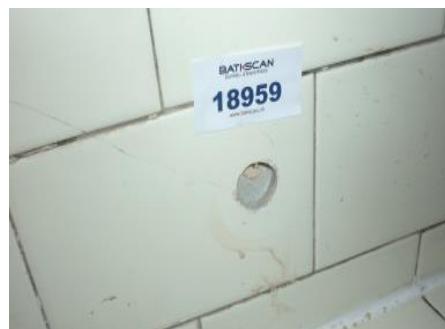
### Prélèvement n° 18959

**Niveau / Local :** Rez-de-chaussée / Cuisine

**Fonction :** Colle de faïences

**Remarque :** Faïence au mur collé avec de la colle grise

**Amiante détecté**

**Déterminé par :** analyse laboratoire

Faïences collées avec de la colle contenant de l'amiante

Avant travaux mais au plus tard le 11.12.2029

Informez le personnel technique et de maintenance. Procéder à une réévaluation en cas d'incidents, de modification de l'utilisation des locaux

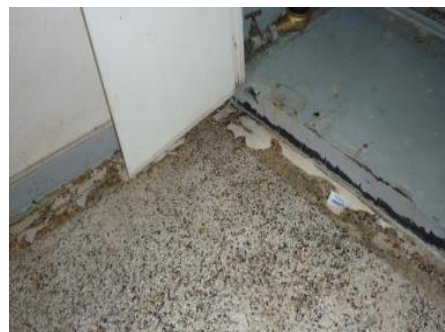
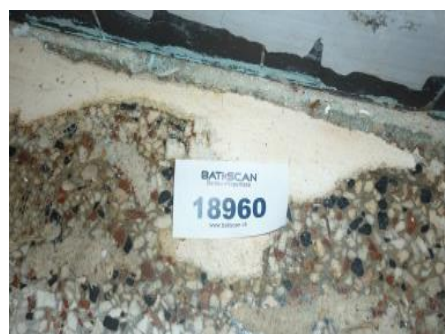
### Prélèvement n° 18960

**Niveau / Local :** Rez-de-chaussée / Cuisine

**Fonction :** Revêtements de sol

**Matériau :** En lé avec carton

**sans Amiante**

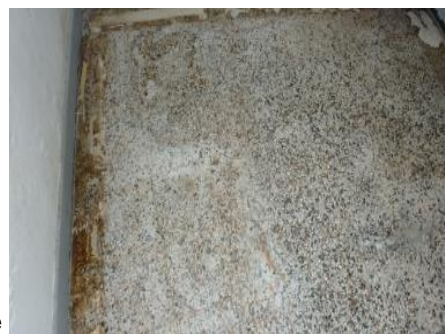
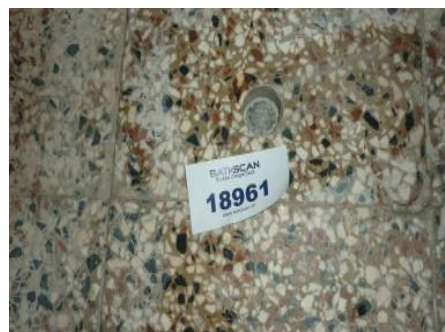
### Prélèvement n° 18961

**Niveau / Local :** Rez-de-chaussée / Cuisine

**Fonction :** Colle de carrelages

**Remarque :** Carrelage au sol collé avec de la colle grise

**sans Amiante**

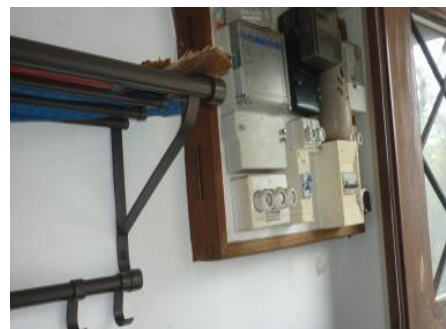
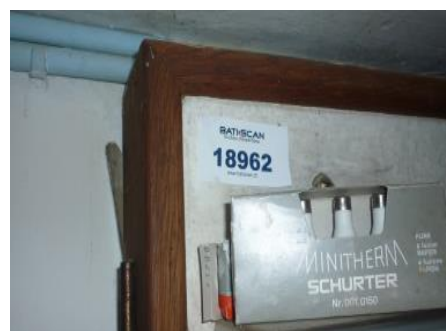
### Prélèvement n° 18962

**Niveau / Local :** Rez-de-chaussée / Couloir

**Fonction :** Tableau électrique

**Remarque :** plaque de fibrociment du tableau électrique

**Amiante détecté**

**Déterminé par :** référence bibliothèque Batiscan

Tableau électrique avec panneau en plaque plane de fibrociment

Avant travaux mais au plus tard le 11.12.2029

Informez le personnel technique et de maintenance. Procéder à une réévaluation en cas d'incidents, de modification de l'utilisation des locaux

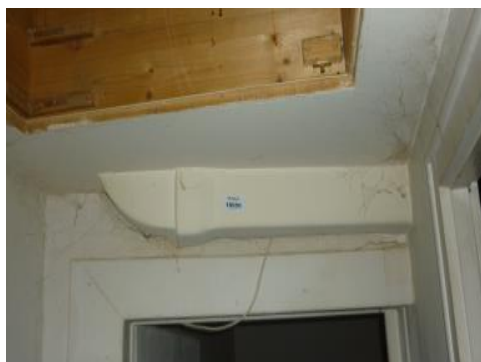
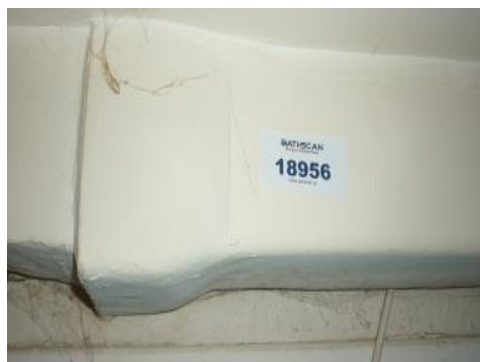
(18956) Ensemble

(18956) Détail

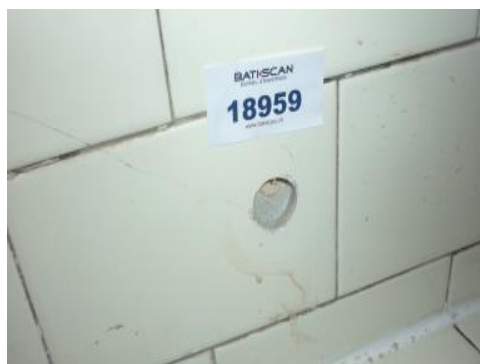
(18959) Ensemble

(18959) Détail

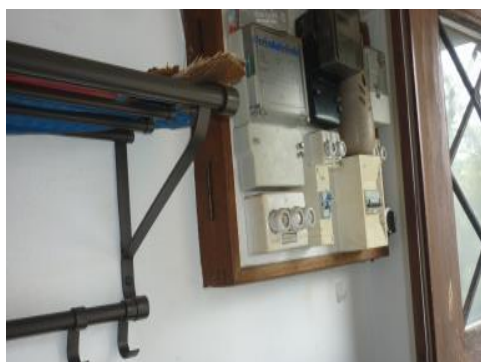
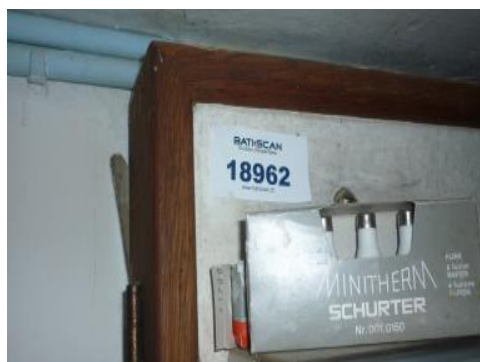
(18962) Ensemble

(18962) Détail
